Avaliação das falhas no modelo conceitual de uma área contaminada utilizando investigação com métodos convencionais

Conceptual Site Model (CSM) fails evaluation with conventional site characterization approach

InterfacEHS – Saúde, Meio Ambiente e Sustentabilidade
Vol. 12 no 1 – junho de 2017, São Paulo: Centro Universitário Senac
ISSN 1980-0894

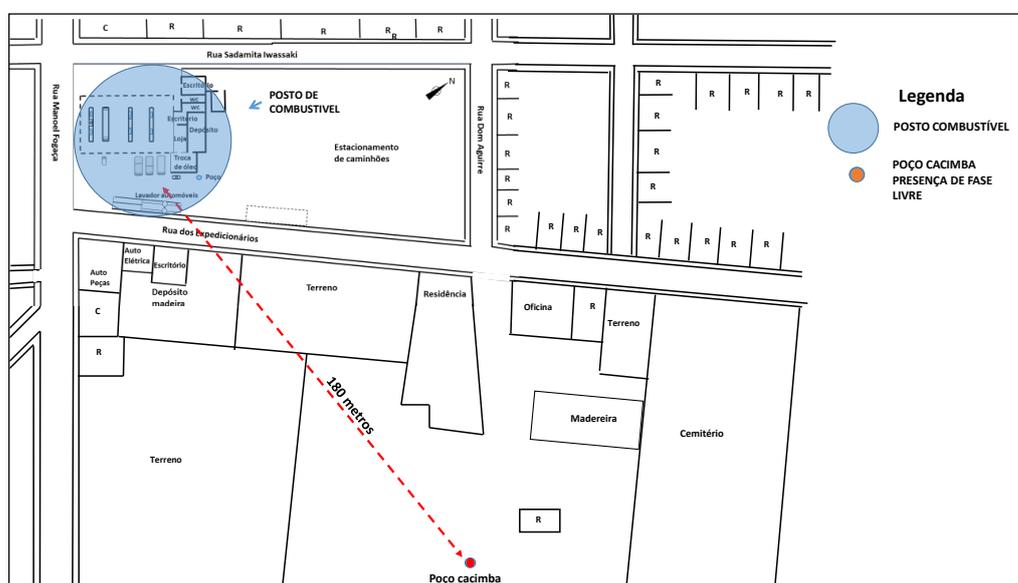
Figura 2 - Localização do poço cacimba e distância com o posto F&F.

O Posto F&F foi declarado pela Consultoria A como livre de contaminação, no entanto, em outubro de 2007, a CETESB, em virtude de uma denúncia, realizou uma inspeção no poço cacimba situado em propriedade vizinha, e distante 180 metros do posto, constatando a presença de óleo diesel. A figura 2 mostra a localização e distância entre o poço cacimba e o posto de combustível.

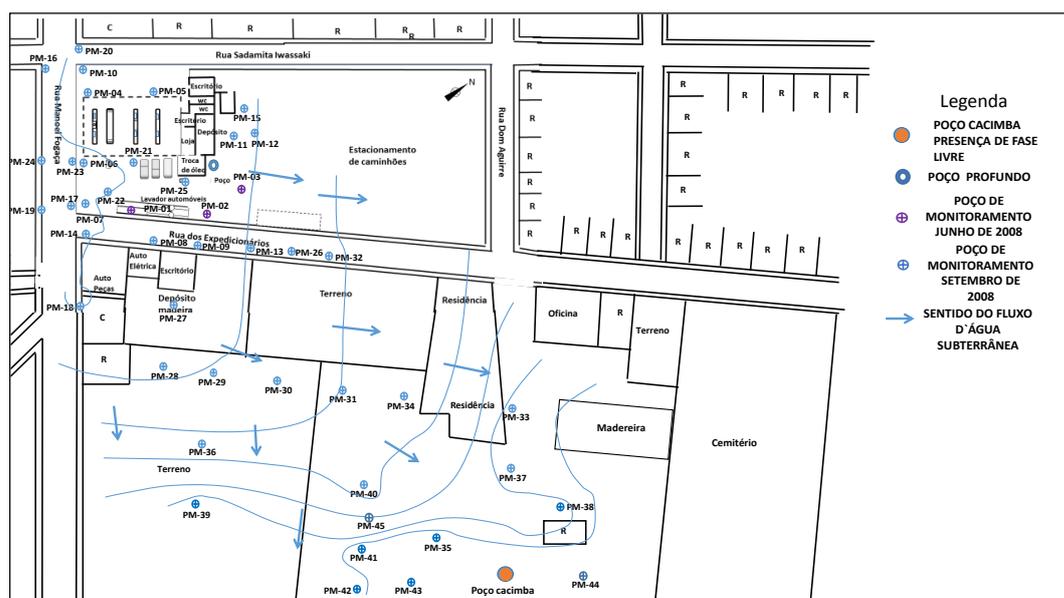
Figura 3 – Localização dos poços de monitoramento instalados pela Consultoria B e mapa potenciométrico do “aquífero livre”.

Em setembro de 2008, a Consultoria B iniciou a investigação detalhada das áreas (posto e vizinhos) com objetivo de delimitar as plumas de contaminação, tendo executado 42 novas sondagens, com trado manual, e instalados 42 poços de monitoramentos convencionais, cujas profundidades variaram entre 7,5 metros e 11,0 metros. A Consultoria B, nesse momento, também elaborou um mapa potenciométrico (Figura 3).

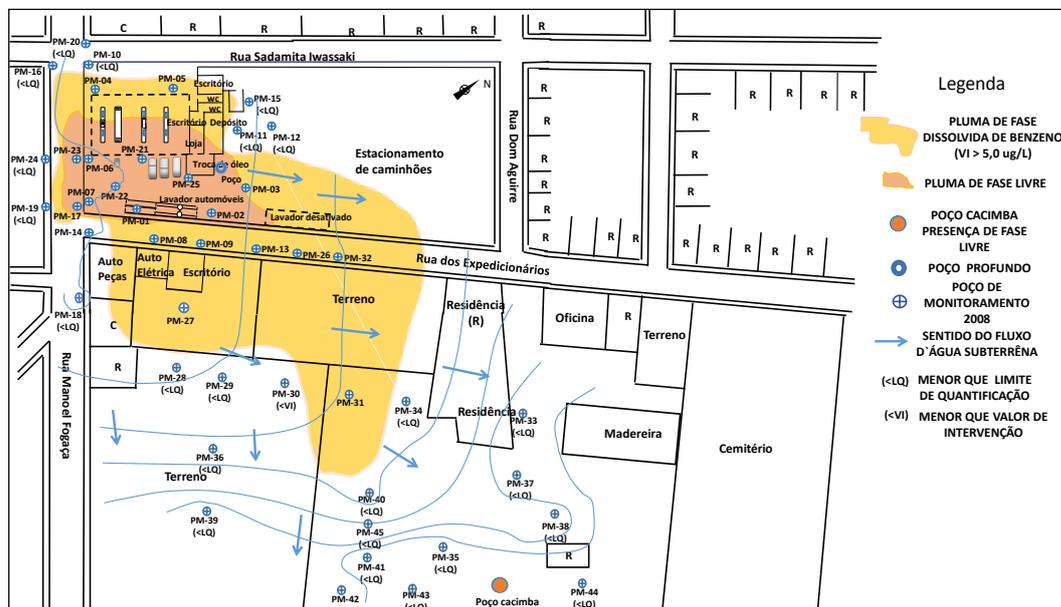
Figura 4 – Pluma de fase livre de diesel e de fase dissolvida de benzeno.

produto (diesel) em fase livre, e outros dez PMs apresentarem concentrações de benzeno acima dos valores orientadores da CETESB (5,0 ug/L), indicando que há contaminação na área, mas que, segundo o MCA da Consultoria B, não haveria nenhuma massa ligada ao solo. A figura 4 mostra a pluma de fase livre de diesel e a pluma dissolvida de benzeno na área.

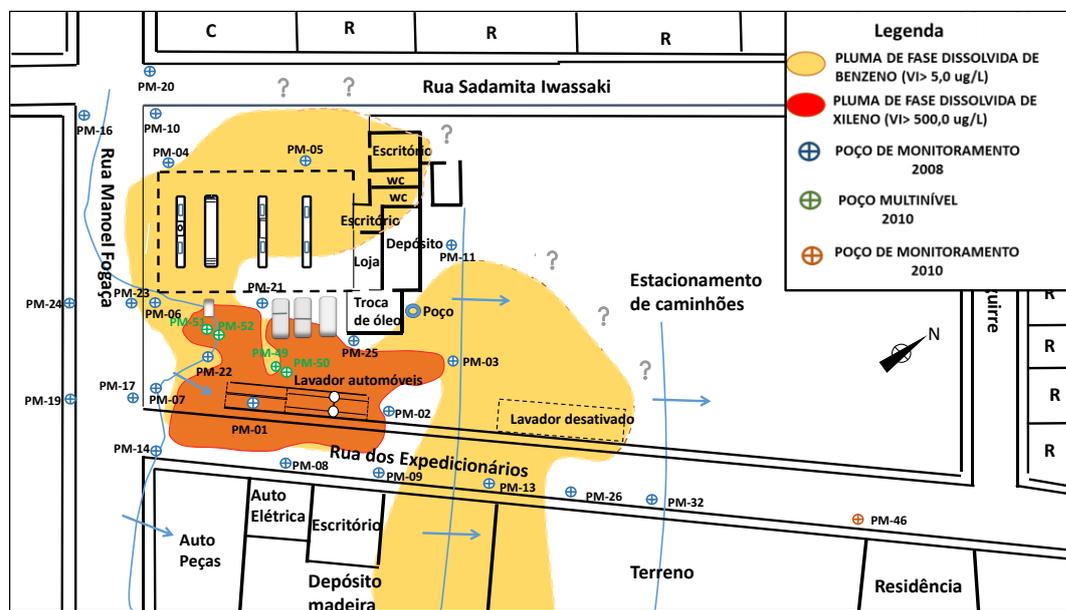
Figura 5 - Mapeamento horizontal das plumas de fase livre de diesel e dissolvida de benzeno na área em 2010.

Nessa campanha, não houve a constatação de VOC nas amostras de solo em campo e as análises químicas novamente não indicaram concentração de BTEX e PAH no solo. Nesse momento, havia fase livre somente em cinco poços de extração do sistema MPE. Foram detectadas concentrações de benzeno acima dos Valores de Intervenção, mas essa concentração foi obtida também em poços de monitoramento que viraram poços de extração e tornaram a ser poços de monitoramento. Outro erro importante da Consultoria B foi incluir os poços multiníveis na pluma de fase dissolvida do aquífero raso. Esses poços são multiníveis justamente para monitorar outra unidade hidroestratigráfica, portanto, não poderiam ser colocados na mesma pluma. A figura 5

mostra a pluma de fase livre de diesel e de fase dissolvida de benzeno no aquífero raso, incluindo os poços multiníveis.

Outro aspecto notável é que, após 50 poços instalados na área, a pluma de fase dissolvida não está delimitada na direção dos poços PM-03 e PM-05, como a figura 5 mostrou com as interrogações e linhas tracejadas.

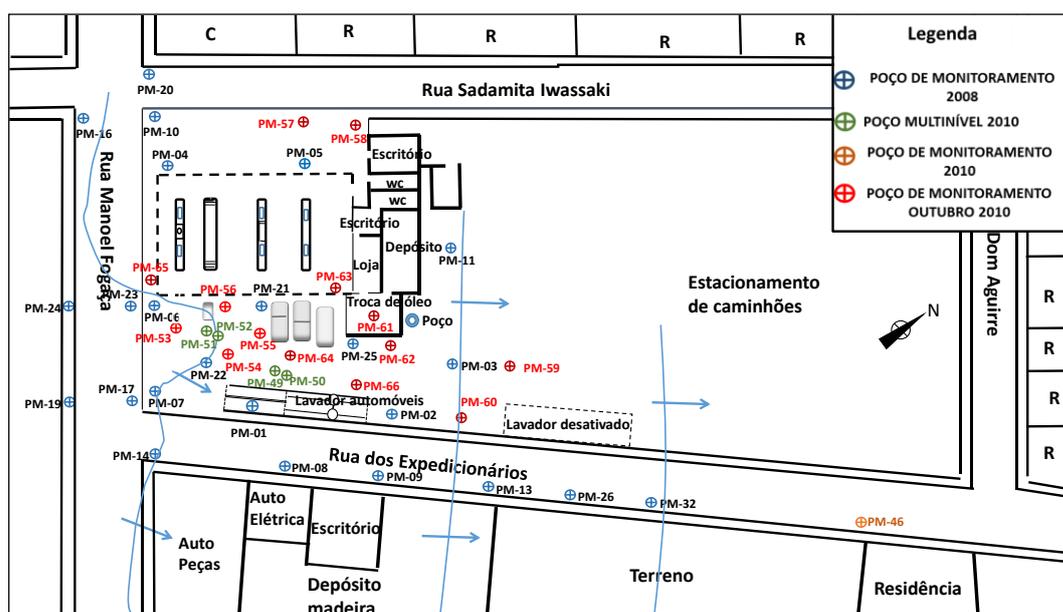
Figura 6 – Planta da área do posto com todos os poços instalados até outubro/2010

Por conta dessa não delimitação da pluma em fase dissolvida, entre agosto a outubro de 2010, a Consultoria B executou mais 14 sondagens e instalou quatorze novos poços, totalizando sessenta e seis poços instalados na área. Desse total, cinquenta e nove eram poços de monitoramentos (PM) e sete eram poços de extração (PE). A figura 6 mostra os novos poços.

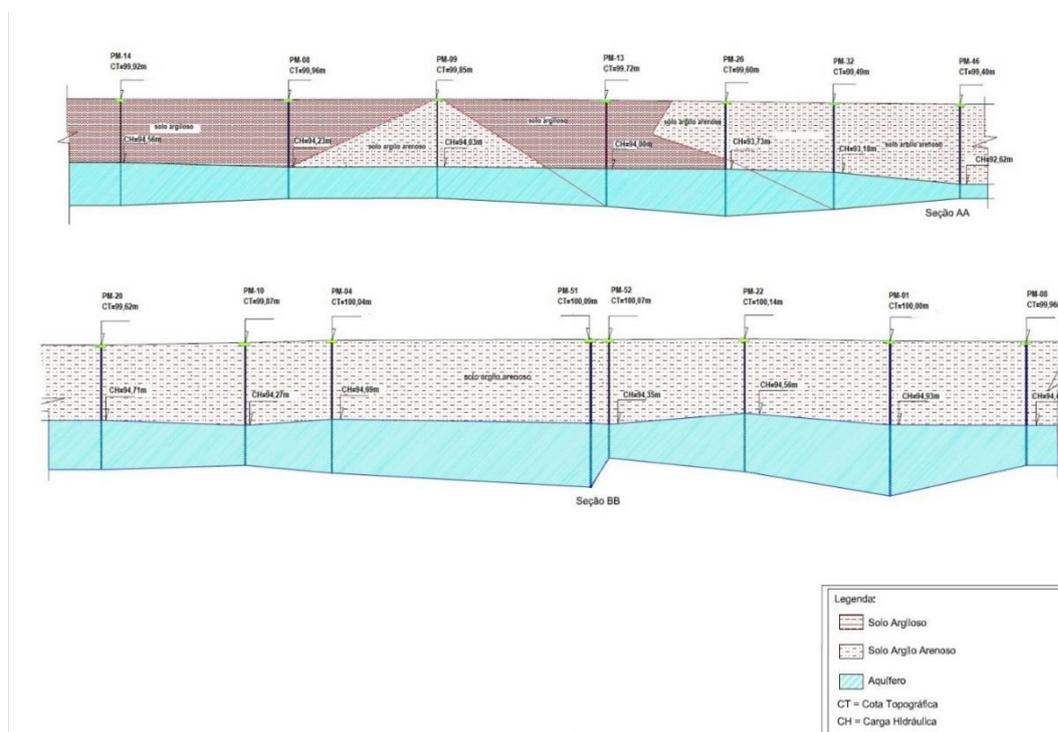
Figura 7 – Seção geológica com as descrições das unidades hidroestratigráficas feita pela Consultoria B.

A Consultoria B, evidenciando a falta de prioridade na elaboração do MCA que reduzisse as incertezas decorrentes da heterogeneidade geológica/hidrogeológica da área de estudo, caracterizou a geologia/pedologia local baseado em apenas sete sondagens (S-46 a S-52) realizadas em 2010, dos quais verificou a ocorrência de solo argiloso e solo argilo-arenoso com variação de cores do topo até a profundidade executada (11,0 metros). Também encaminhou para o laboratório a amostra de solo indeformada da sondagem coletada a 1,0 metro de profundidade (portanto, da zona não saturada, o que não traz nenhum dado significativo e representativo) para análises dos parâmetros de densidade aparente, porosidade total, umidade e granulometria. A figura 7 mostra a seção e corte da geologia local. Nota-se que a Consultoria B considerou a zona saturada inteira como "Aquífero", sem se importar em sequer identificar os diferentes tipos estratigráficos identificados nas sondagens manuais, em mais uma evidência da falta de prioridade na avaliação do meio físico.

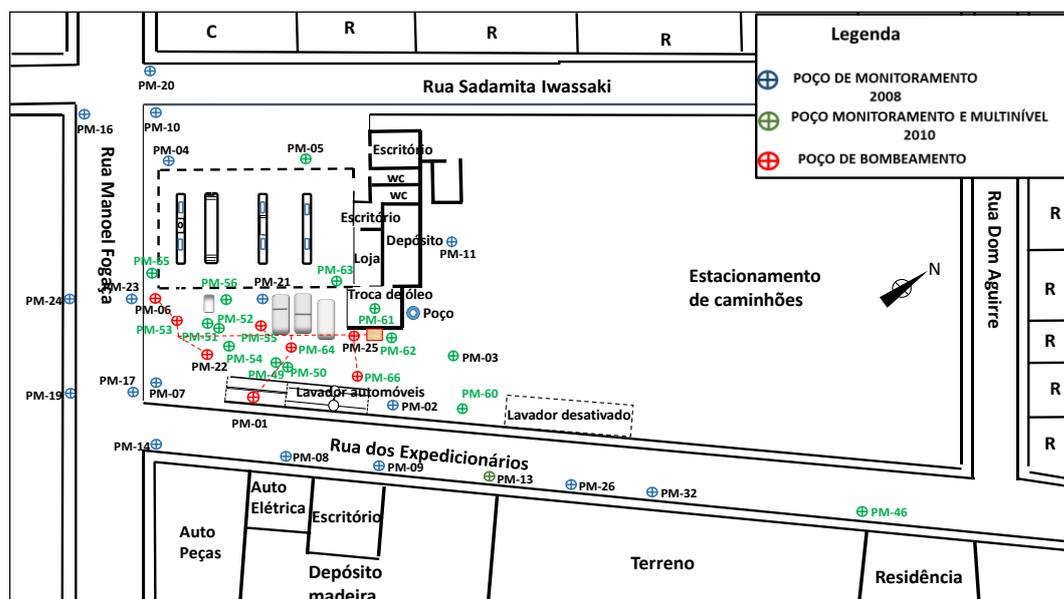
Figura 8 – Planta do posto com os poços de monitoramento transformados em poços de bombeamento

Em abril de 2011, o posto F&F, através de recomendação da Bandeira Ipiranga, contratou a Consultoria "C", para gerenciar a área contaminada. Essa empresa reviu os estudos anteriores e considerou as informações "satisfatórias e adequadas", razão pela qual efetuou apenas uma atualização no plano de intervenção e implementou as medidas de remediação propostas pela Consultoria B. Em maio de 2011, a Consultoria C verificou que cinco poços (três de extração e dois de monitoramento) apresentavam a presença de fase livre de diesel. Em virtude disso, aplicou a mesma técnica e utilizou os mesmos poços, sugeridos pela Consultoria B: um MPE, que iniciou a operação em 31/05/2011, utilizando cinco poços de extração existentes na área e transformando três PMs em poços de bombeamento (PB)⁶. A figura 8 mostra o local onde foi instalado o sistema MPE.

Além desse erro na amostragem de solo, a instalação de poços de monitoramento, e principalmente de poços de bombeamento com seção filtrante longa não seguiu a norma NBR 15.495-1 (ABNT, 2007), e segundo Riyis et al (2014) e Cleary (1989), a instalação desses poços pode causar um tubo de fluxo preferencial entre diferentes unidades hidroestratigráficas, e esse tubo de fluxo pode acarretar na migração vertical do diesel, que é menos denso que a água, para estratos inferiores (para uma unidade hidroestratigráfica confinada, por exemplo), promovendo um risco muito grande de agravar o problema da contaminação no posto F&F.

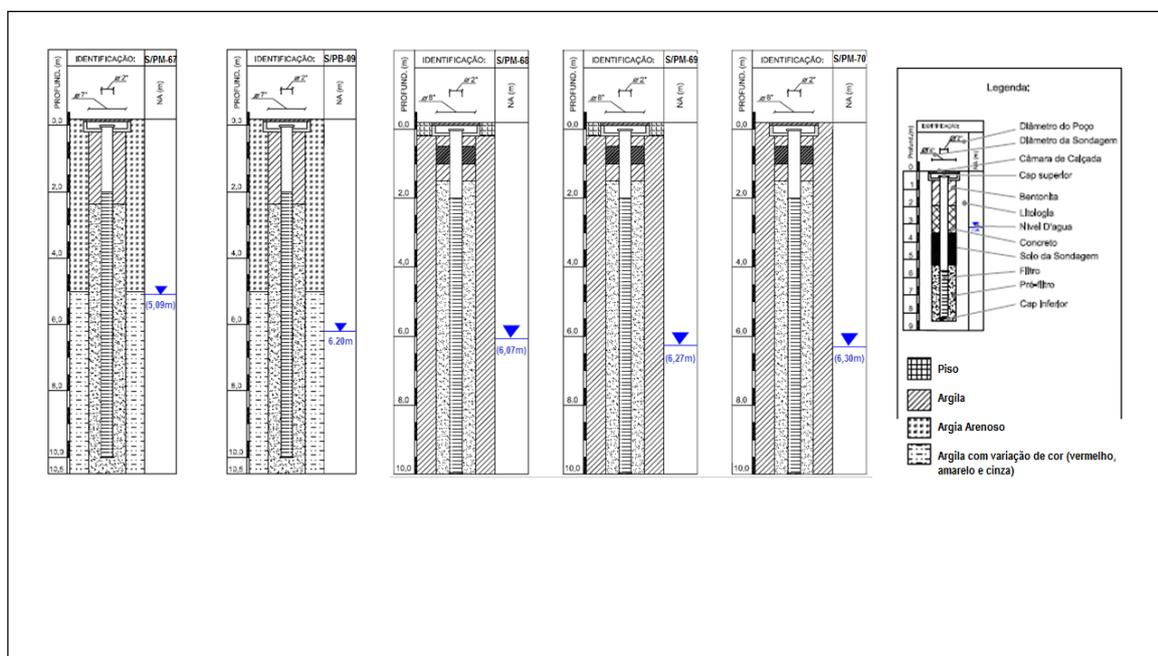
Figura 9 – Perfis construtivos dos poços instalados em 2015

Em fevereiro de 2015, provavelmente por ter observado (mas não relatado) o retorno da contaminação ao posto F&F, decorrente de "efeito rebound" (CHAPMAN, 2011; HADLEY & NEWELL, 2012), a Consultoria C efetuou três novas sondagens da mesma forma equivocada: com o trado oco helicoidal (*Hollow Stem Auger*), sem cravação de amostradores por *Direct Push*, e instalando poços com seção filtrante longa (8,0 metros). A figura 9 mostra os perfis construtivos dos poços.

A Consultoria C, utilizando métodos inadequados para a amostragem de solo para a identificação do perfil geológico ou do perfil hidroestratigráfico (RIYIS, 2012; RIYIS ET AL, 2013), caracterizou a geologia local considerando somente a existência de duas unidades hidroestratigráficas: uma entre 0 a 5,0 metros profundidade, formada por argila e argila arenosa de cores vermelho, amarelo e cinza; e outra de 5,0 metros a 10,5 metros de profundidade com as mesmas características. Vale lembrar que a metodologia utilizada para a amostragem de solo (trados ocos helicoidais sem cravação contínua com *liner*) não permite a definição das unidades hidroestratigráficas, nem em termos de textura/granulometria, nem em termos de posição de início da camada. Ainda assim, foram descritas no relatório apresentado à CETESB.
